INFORME
Fundación 1367

Programa de conservación del Monumento Histórico “Casa memoria José Domingo Cañas”

Centro Nacional de Conservación y Restauración
30 de abril de 2020
Santiago de Chile

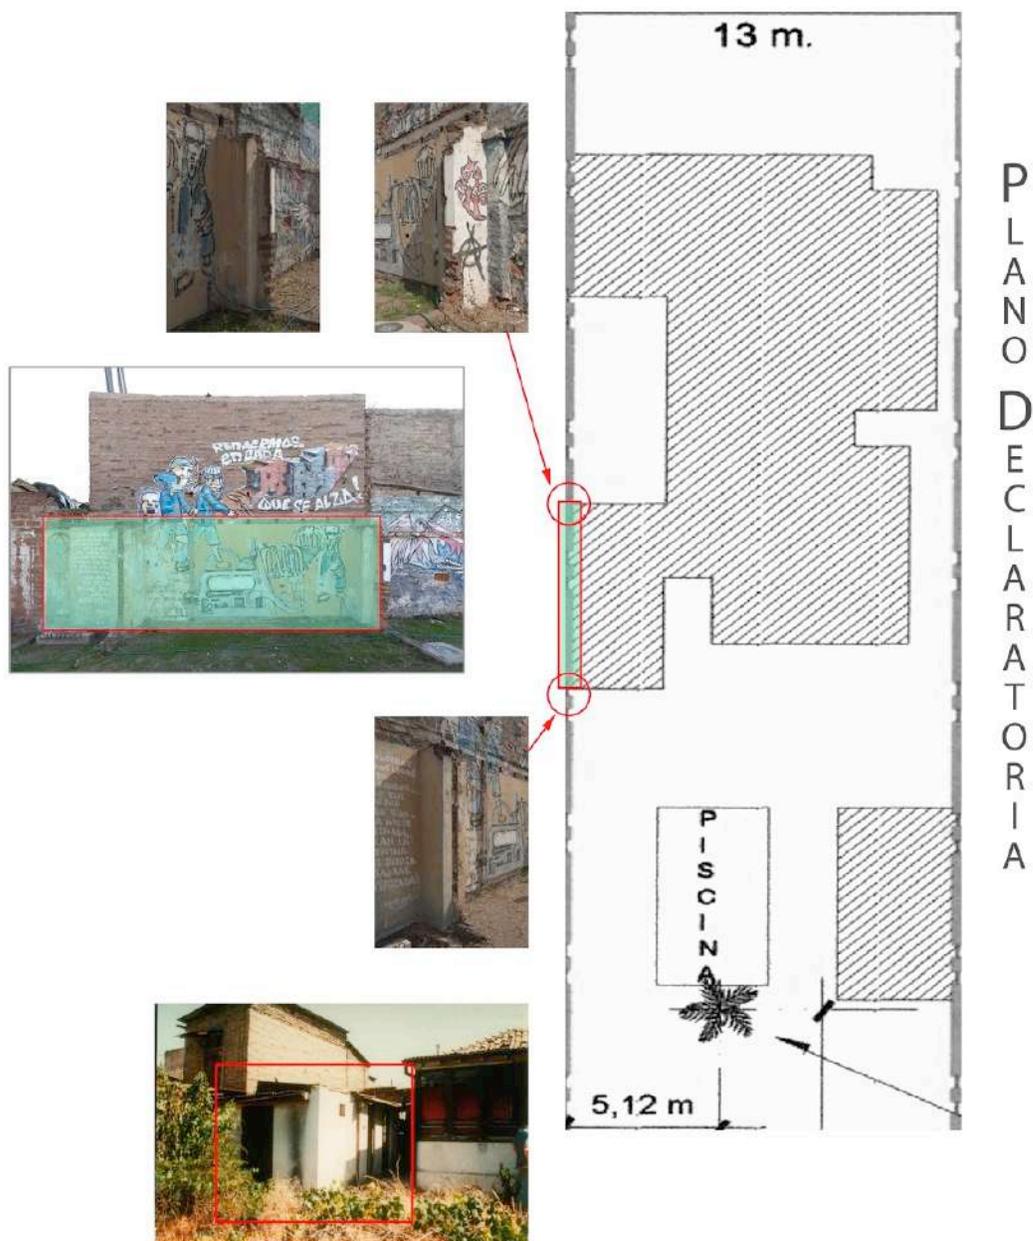
del muro poniente (Figura 5). De igual forma y en el muro oriente, se identificaron huellas que podrían corresponder al sistema de adosamiento del recinto que se encontraba al oriente de la piscina (Figura 6).

Figura 5. Muestra pilares y muro perimetral estucado en el sector "Calabozos". Izquierda arriba: fotografías (3) de los pilares y muro en la actualidad (Fotografía: Correa, C. 2019. Archivo CNCR), Izquierda abajo: fotografía(1) tomada en visita antes de la demolición del inmueble (Fotografía: s/f. Archivo Casa de Memorias José Domingo Cañas); Derecha: Plano Declaratoria (Ministerio de Educación, 2011)

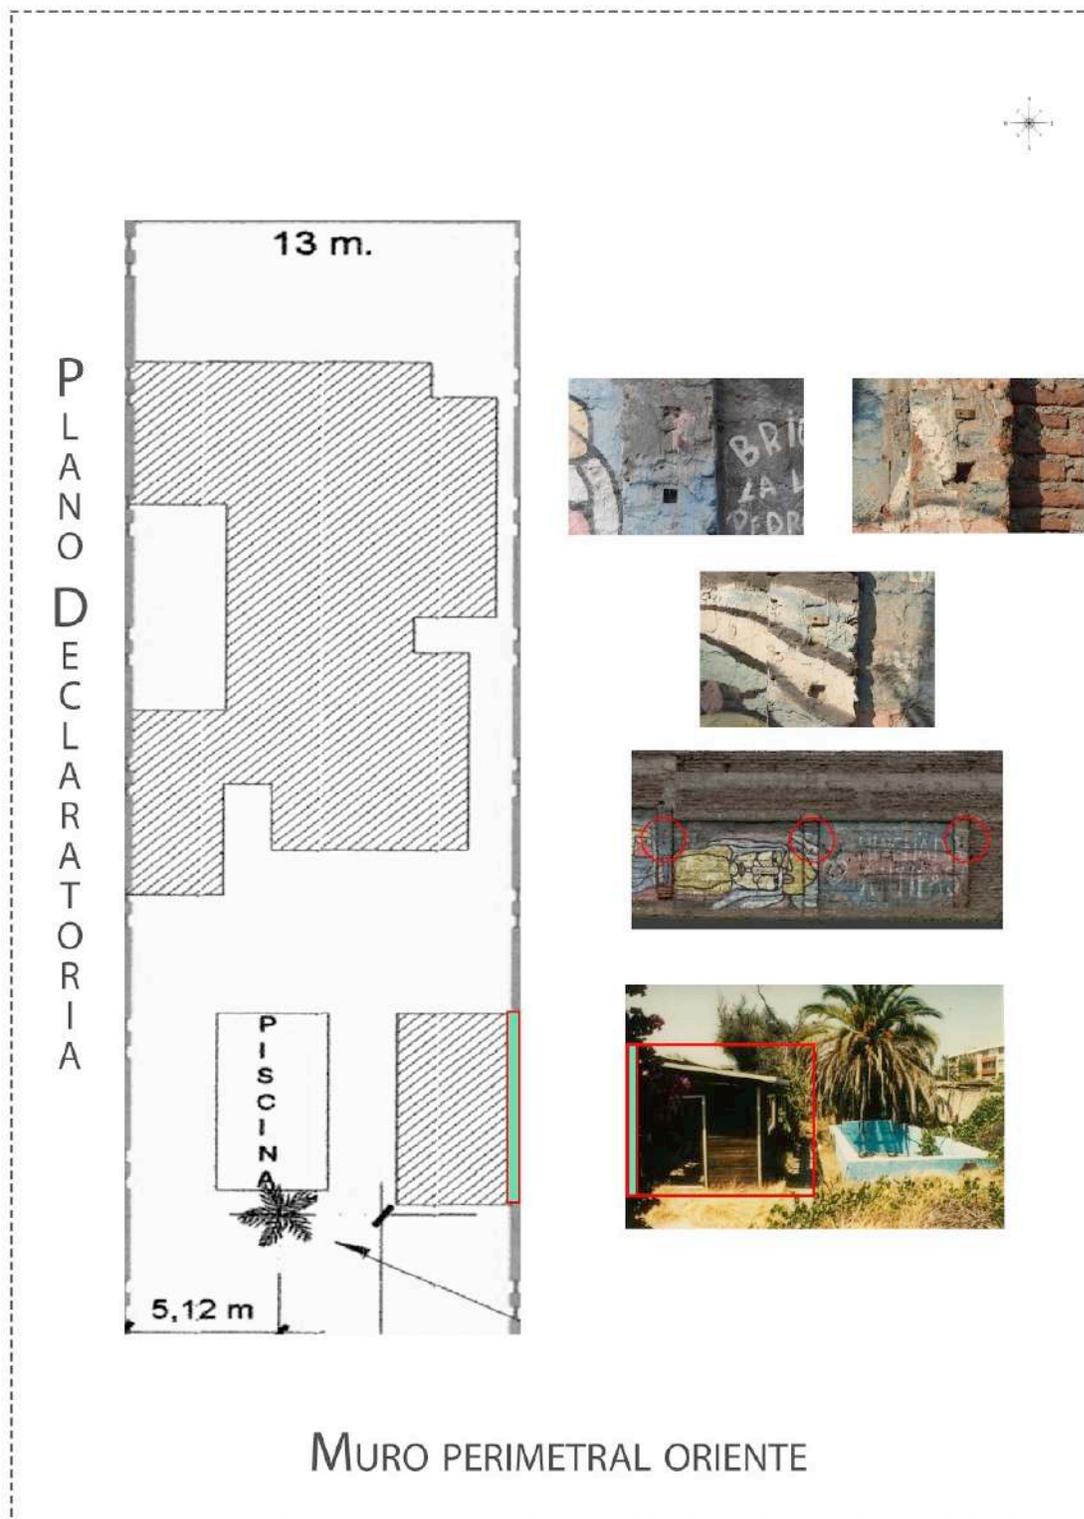
Figura 6. Muestra pilares de pandereta perimetral sector sur oriente. Derecha arriba: fotografías (3) de los Hallazgos en pilares en la actualidad, derecha centro (Fotografía: Correa, C. 2019. Archivo CNCR), orto-imagen fotogramétrica muro sur poniente (Orto-imagen_ Suazo, A. 2020. Archivo CNCR), derecha abajo: fotografía(1) tomada en visita antes de la demolición del inmueble (Fotografía: s/f. Archivo Casa de Memorias José Domingo Cañas); Derecha: Plano Declaratoria (Ministerio de Educación, 2011)

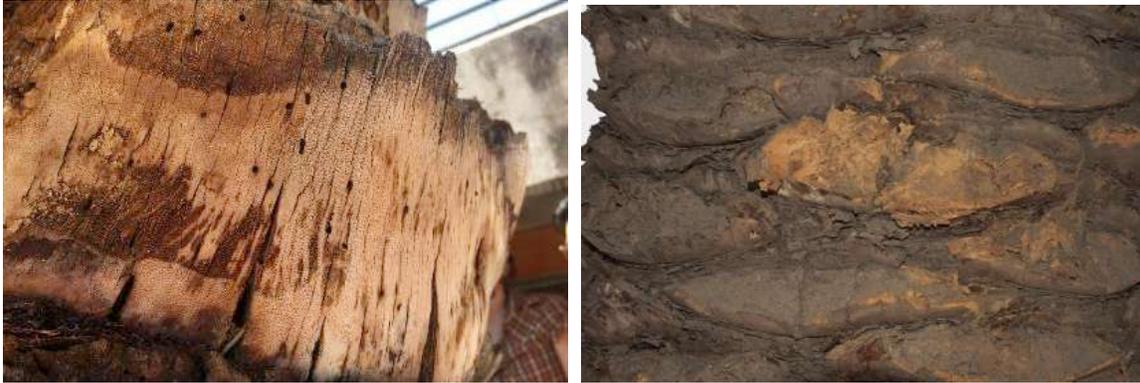
En la palmera, la actividad de insectos xilófagos en el tronco de la madera, lo cual se evidencia en la presencia de agujeros de salida (Figura 6, izquierda) y acumulaciones de fecas. Además, tanto la coloración como el aspecto suave en ciertas zonas del tronco parecen indicar que este ejemplar presenta un problema de pudrición (Figura 5, derecha). Ambos fenómenos de deterioro se encontrarían activos.

Figura 6. Alteraciones activas de la palmera. Izquierda: Agujeros de salida de insectos xilófagos. Derecha: Posible pudrición activa del tronco (Fotografías: Espinosa, F. 2019 y Correa, C. 2019 Archivo CNCR.)

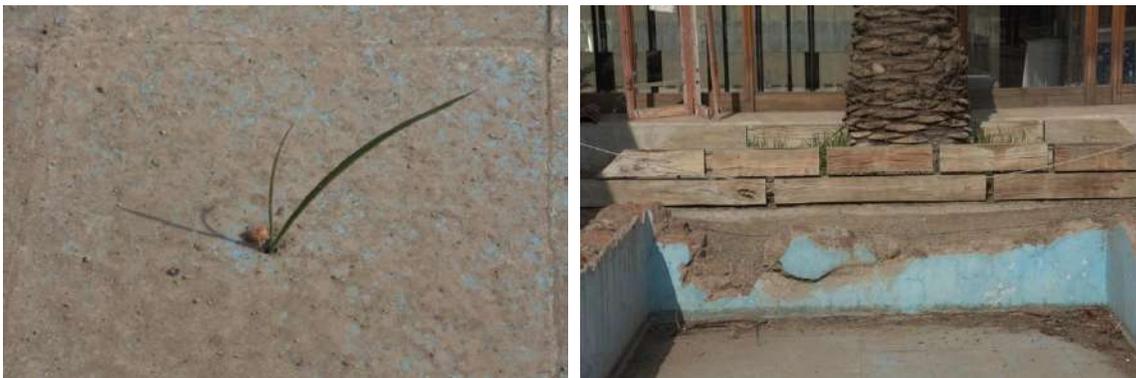
En la piscina, la principal alteración se presenta en el muro sur por efecto del crecimiento de las raíces de la palmera, observándose un levantamiento de la estructura (Figura 7, derecha). Esto genera una alteración de tipo físico-mecánica que se encuentra activa (Espinosa, 2019). Adicionalmente en la base, se observa el brote de semillas de palmera, las cuales están produciendo pérdida de continuidad en el material de base, generando una alteración física-mecánica leve, pero progresiva (Figura 7, izquierda).

Figura 7. Alteraciones biogénicas producidas en la piscina (Fotografías: Correa, C. 2019. Archivo CNCR)

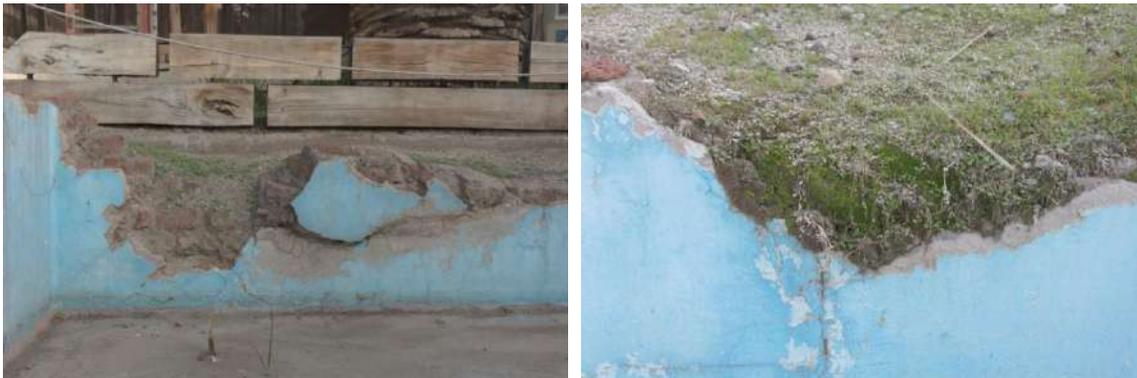
Los actos de borradura e intervención deliberada del sitio, al demolerse el muro de coronación, han tenido una incidencia intensa en la conservación de la piscina. Además, se observa que el abandono, dados los años sin agua, luego bajo tierra y la falta de mantenimiento, pudieron generar fisuras y deformaciones como alteraciones físico-mecánicas. Finalmente, existe una deformación de la losa inferior, lo cual puede haber sido efecto de la construcción, abandono o deformaciones de la actividad sísmica, las cuales inciden también en la pérdida de estabilidad de esta estructura.

Figura 8. Detalle de la pérdida de coronación de la piscina y sus efectos. Se aprecia la mayor acumulación de agua y otros elementos hacia la esquina sur poniente, así como también el crecimiento de plantas (Fotografía: Correa, C. 2019. Archivo CNCR)

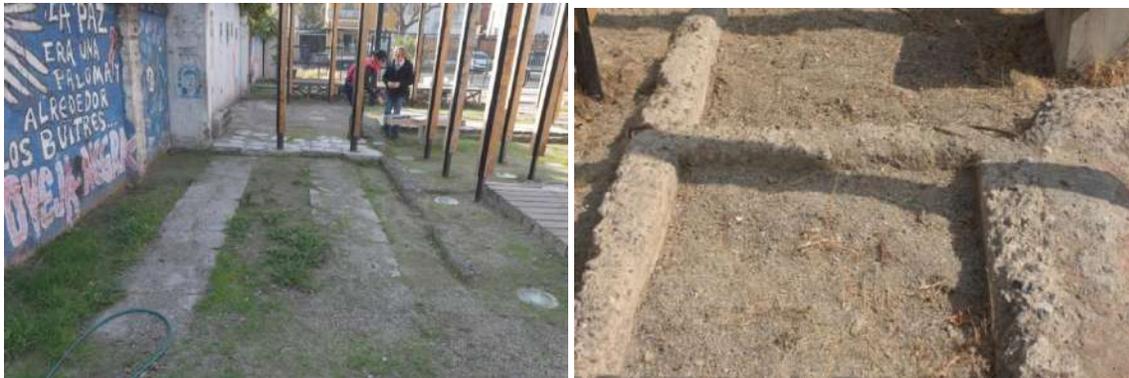
Por otra parte los agentes fisiogénicos que afectan los cimientos, son las lluvias, humedad del suelo y el viento. Las lluvias y humedad afectan no sólo al conjunto piedra-cemento- arena, si no de mayor forma a la enfierradura, observándose zonas corroídas en algunos casos en lo que están más expuestas. Ambos agentes pueden generar alteraciones físico-mecánicas y químicas. Respecto al viento, este puede ejercer una acción erosiva sobre los cimientos.

Figura 9. Alteraciones de los cimientos. Izquierda: Crecimiento de vegetación entorno a cimientos y restos de recubrimiento del suelo. Derecha: Condición actual del hormigón del sobrecimiento y enfierradura (Fotografías: Correa, C. 2019. Archivo CNCR)

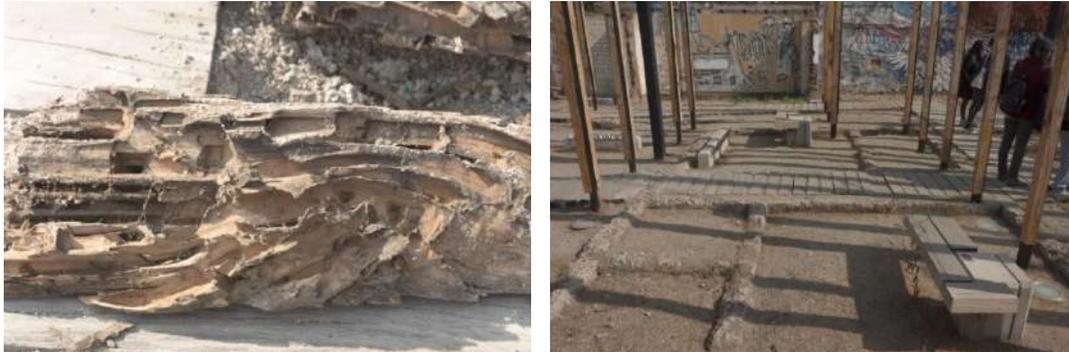
Se observa también, deformación de las maderas que conforman los durmientes del recorrido. La temperatura, radiación solar y humedad, inciden además en el alabeo y la aparición de fisuras que presentan algunos de los durmientes, como también en la decoloración y pérdida de la capa de protección (Figura 11). Finalmente existe un efecto de la lluvia sobre la preservación de la madera, dado el carácter higroscópico de este material.

Figura 11. Principales alteraciones observadas en el recorrido. Izquierda: Galerías de termitas subterráneas en durmientes de madera. Derecha: Efecto del intemperismo en las maderas del recorrido (Fotografía: Correa, C. 2019. Archivo CNCR)

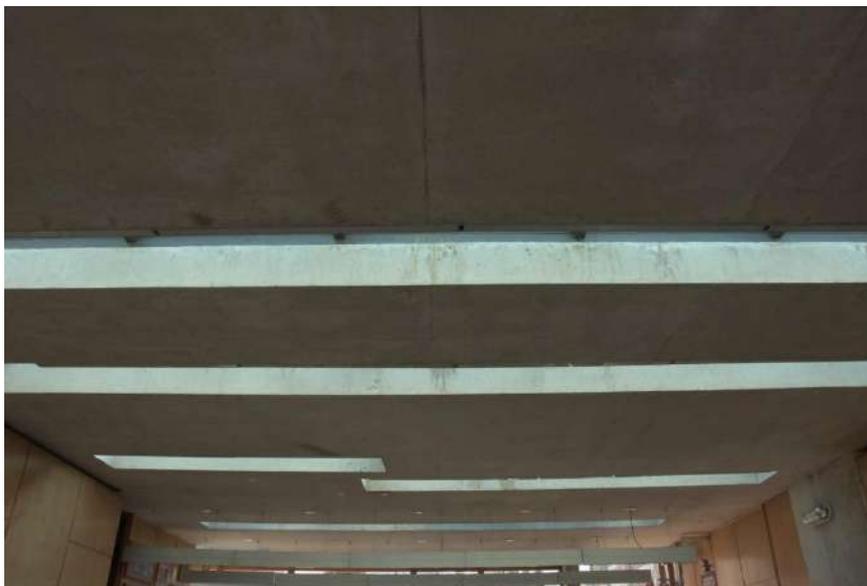
cubierta se posa el agua de lluvia justo en ellas, además de la rotura en sellos perimetrales) (Figura 14). Por otro lado, las ventilaciones ubicadas en el techo terraza tampoco evidencian sellos (Figura 13).

Figura 13. Huellas de filtración de agua lluvia en el cielo alrededor de las lucarnas (Fotografía: Correa, C. 2019. Archivo CNCR)

Debido a deficiencias en la impermeabilización y diseño de lucarnas en la terraza de cubierta, existen filtraciones al interior del inmueble. Es importante mencionar que el ingreso de agua y permanencia de humedad en la estructura del hormigón armado, puede traer como consecuencia la corrosión de la armadura de acero y pérdida de las propiedades mecánicas y físicas del hormigón, provocando la carbonatación de éste a largo plazo, lo que conlleva un riesgo de colapso parcial de la estructura.

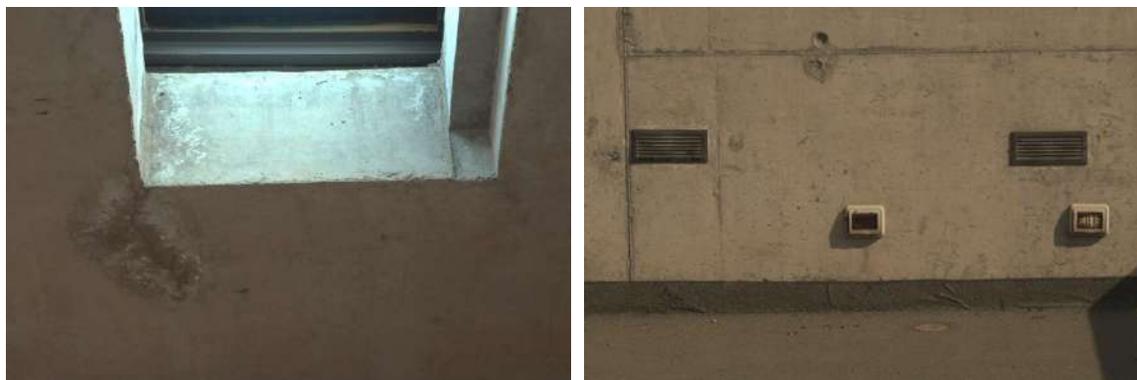
Figura 14. Detalle de las alteraciones observadas en el inmueble. Izquierda: Eflorescencia salina asociada al escurrimiento de agua lluvia. Derecha: Ventilaciones sin sello (Fotografías: Correa, C. 2019. Archivo CNCR)

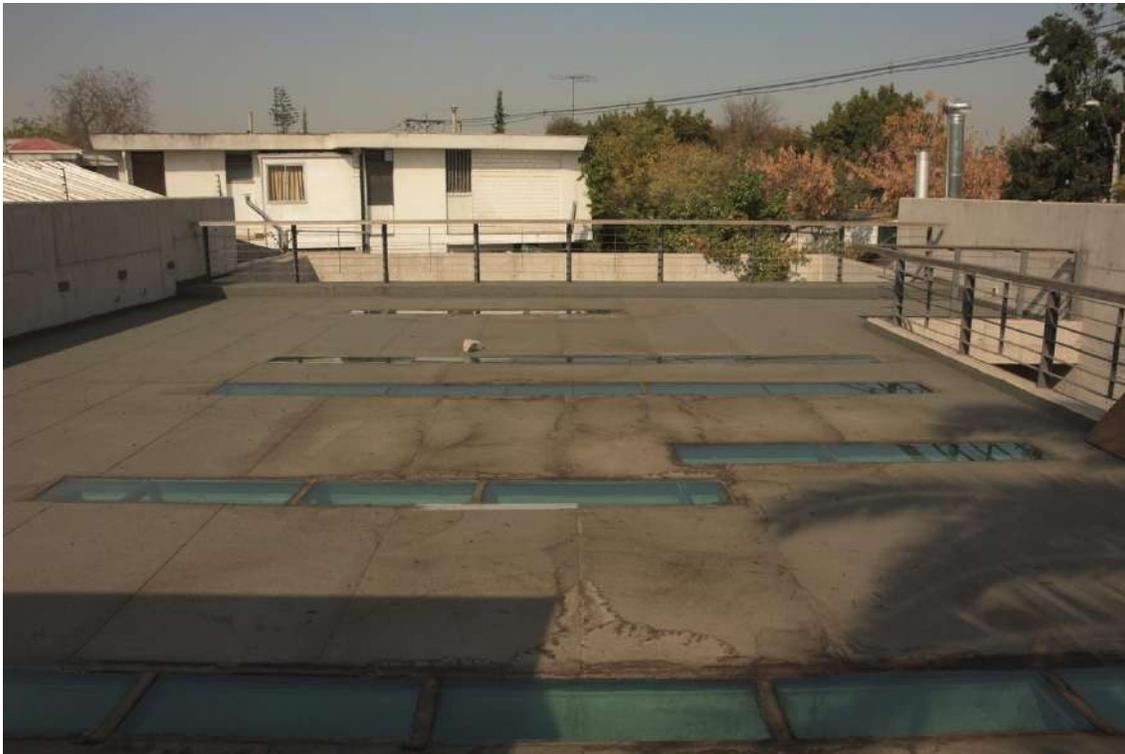
Figura 15. Huellas de acumulación de agua lluvia en el inmueble (Fotografía: Correa, C. 2019. Archivo CNCR)

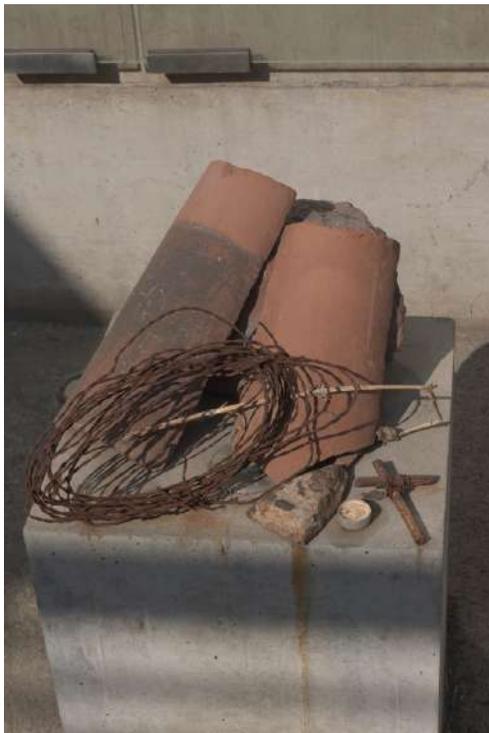
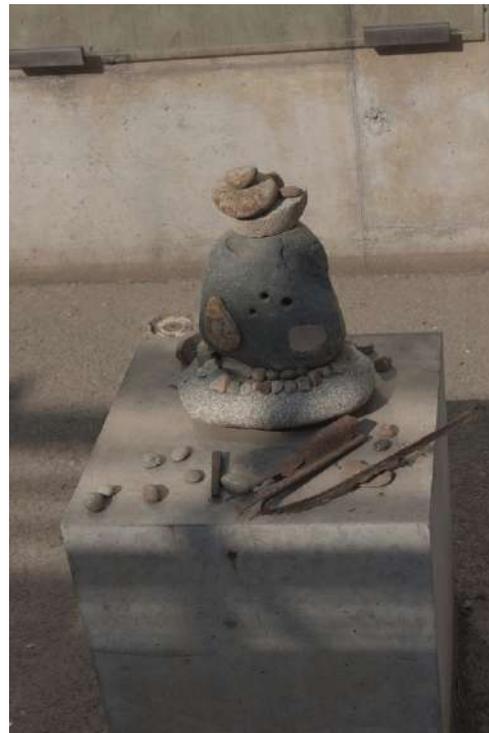
Otro punto importante de alteración está en los volúmenes de hormigón que sostienen los objetos conmemorativos (Figuras 17), donde se observó nidos de piedra y enfierradura expuesta, lo cual tiene su origen en la construcción de estos componentes. La enfierradura expuesta se encuentra corroída a nivel superficial, pero se requiere de análisis para verificar el estado de conservación efectivo de esos elementos. Se registró además manchas por tinción sobre los volúmenes de hormigón, provenientes de las ofrendas metálicas corroídas.

Figura 17. Ofrendas en volúmenes de hormigón armado. Izquierda: Elementos corroídos provocan tinción en el hormigón. Derecha: En vista frontal se observa una sección de armadura a la vista con rastro de tinción por óxido. (Archivo CNCR. Fotografía: Correa, C. 2019.)

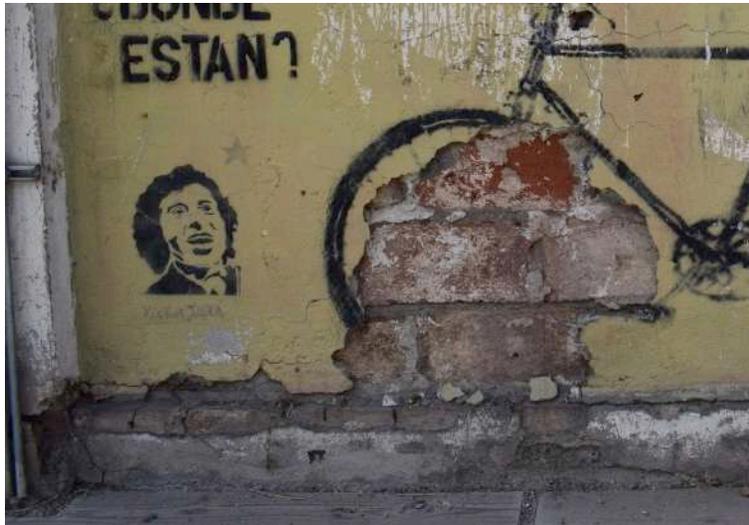
Las principales alteraciones observadas son, grietas, perforaciones, desprendimientos y pérdidas de estucos en muros soporte (Figura 20). Estas son más relevantes en el mural *La bicicleta*, el que ha perdido ya parte importante en la zona de la rueda delantera. Además, al encontrarse el estuco desprendido, está en riesgo de seguir desprendiéndose, especialmente en la zona inferior, la que se encuentra prácticamente en el aire. (Ver figura 20).

Figura 20. Detalle de pérdidas de estuco y soporte en el mural La bicicleta (Fotografía: Correa, C. 2019. Archivo CNCR)

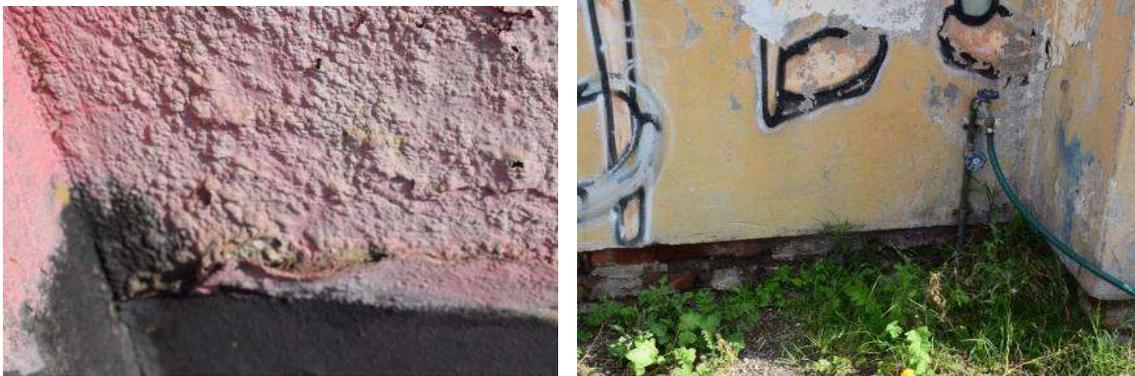
Se observan eflorescencias salinas y disgregación de algunos ladrillos del muro soporte, causada por humedad proveniente del suelo y de fuentes como la llave de agua para el riego, lo que además ha provocado la pérdida de pintura (Figura 21). Esto se observa en murales como *Los pájaros*, donde se han perdido los estratos pictóricos y parte de algunos ladrillos por el estado de pulverulencia en que se encuentran, llegando en algunos casos a perderse el ladrillo casi por completo (Figura 22).

Figura 21. Detalle de las eflorescencias salinas bajo la capa pictórica que levanta la pintura (izquierda), y de la zona de la llave de agua dónde se ha perdido parte de la pintura (Fotografía: Correa, C. y Benavente, A. 2019. Archivo CNCR)

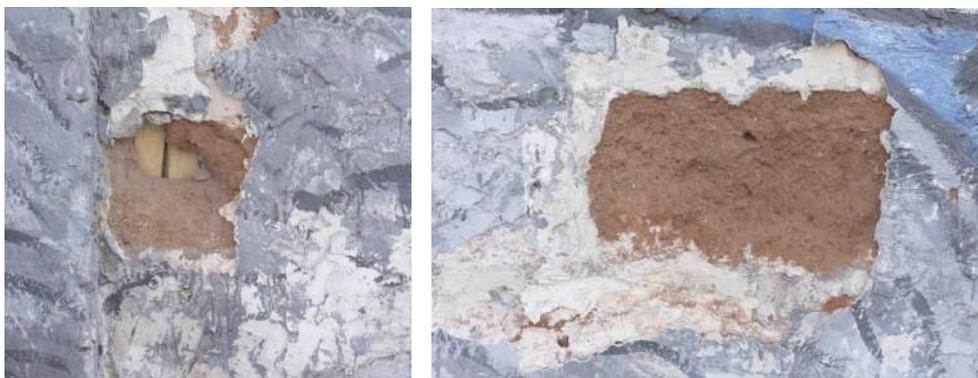
Figura 22. Dos detalles del mural Los pájaros dónde se observa el daño en los ladrillos de los muros. (Fotografía: Correa, C. 2019. Archivo CNCR)

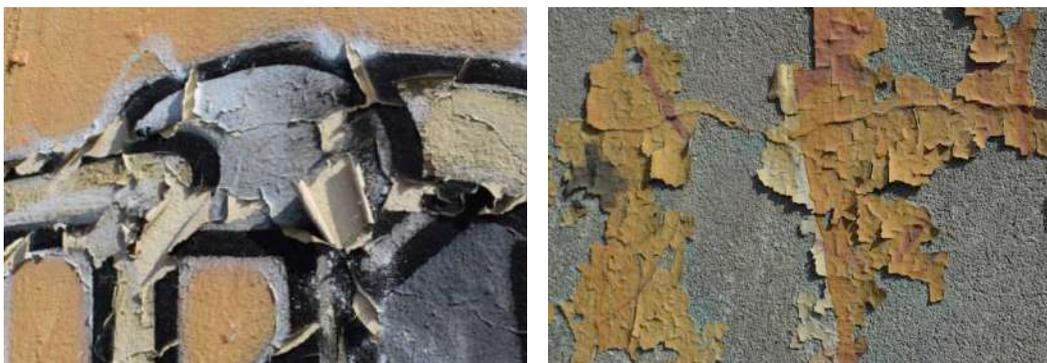
Los estratos pictóricos presentan desprendimientos y pérdidas, deterioro que se observa con un mayor impacto en el mural *Renacemos con cada rebelde que se levanta*, probablemente porque no ha sido sometido antes a una intervención como los otros murales. Los desprendimientos que presenta son importantes y están en un claro riesgo de pérdida en algunas zonas (Figura 23). Además, se observan desprendimientos y pérdidas en algunos elementos relevantes del mural *Laura*, donde la figura central presenta un alto nivel de desprendimientos y está en evidente riesgo de pérdida. Este mismo proceso sufrió el elemento central del mural *La Victoria*, el que ya se perdió en un gran porcentaje (Figura 24).

Figura 23. Detalle de los desprendimientos y pérdida de estratos pictóricos en el mural de los grafiteros. (Fotografías: Benavente, A. 2019 Archivo CNCR)

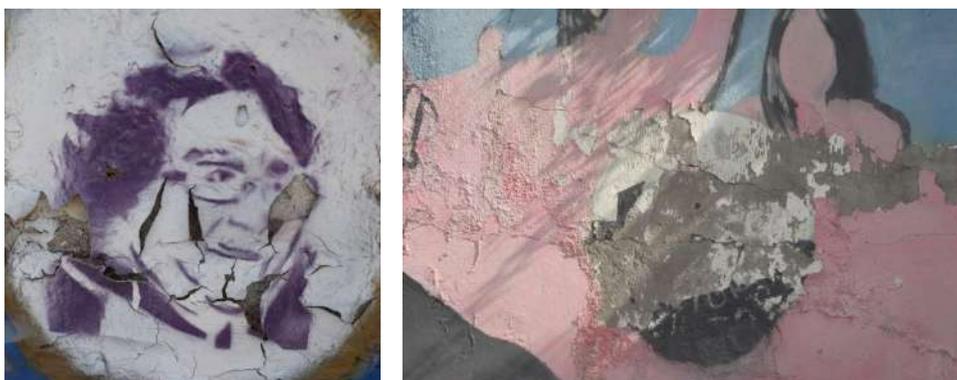
Figura 24. Detalle de la figura central del mural Laura y del elemento circular que se ha perdido del mural La Victoria. (Fotografías: Benavente, A. Correa, C. 2019. Archivo CNCR)

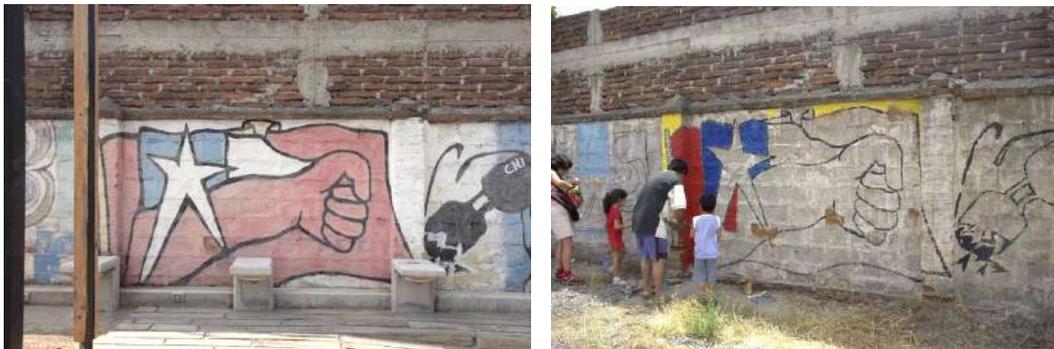
La decoloración de la capa pictórica, especialmente de las obras pintadas con brocha es notoria, especialmente si lo comparamos con fotografías de archivo como las que se encuentran en el sitio de la Fundación (Figura 25).

Figura 25. Decoloración sufrida por la pintura en la bandera chilena. Estado actual y fotografía de archivo. (Fotografía: Correa, C. 2019. Archivo CNCR) <http://www.josedomingocanas.org/archivo-digital/imagenes-2/historia-de-la-casa/>

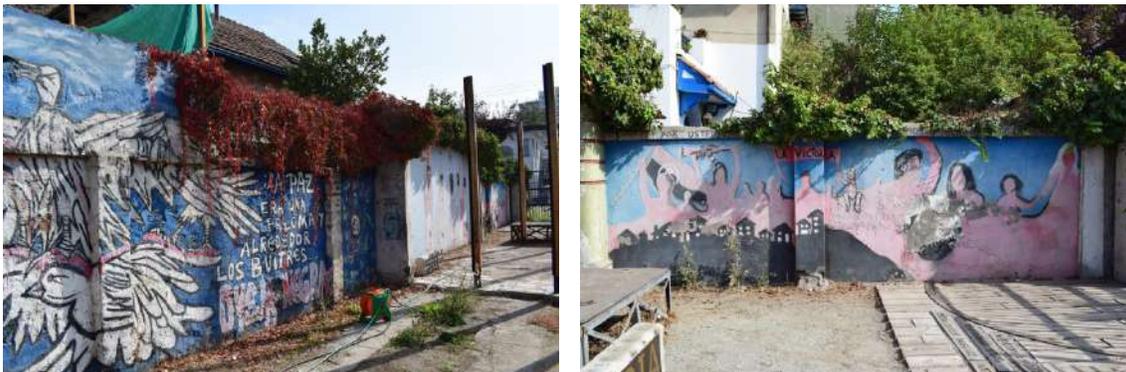
A estas alteraciones se suma la vegetación, tanto la que crece desde el suelo como la que cubre la parte superior de los murales proveniente de las casas vecinas. Esta vegetación, cubre y oculta parte de los murales, como es el caso del mural La Victoria, que en su parte superior tiene un texto que dice “Para ti. Siempre fuimos, somos y seremos” (Read y Wyndham, 2017. p. 126) y que hoy se encuentra casi por completo cubierto. Además, la vegetación aporta un microambiente de mayor humedad a los murales, acelerando algunos procesos de deterioro. En casos puntuales, la vegetación ha llegado a adherirse a la superficie de los murales, produciendo la pérdida de estratos pictóricos (Figura 26).

Figura 26. Dos imágenes que muestran la vegetación que cubre parte de los murales “Los pájaros” y “La Victoria” (Fotografías: Benavente, A. 2019. Archivo CNCR)

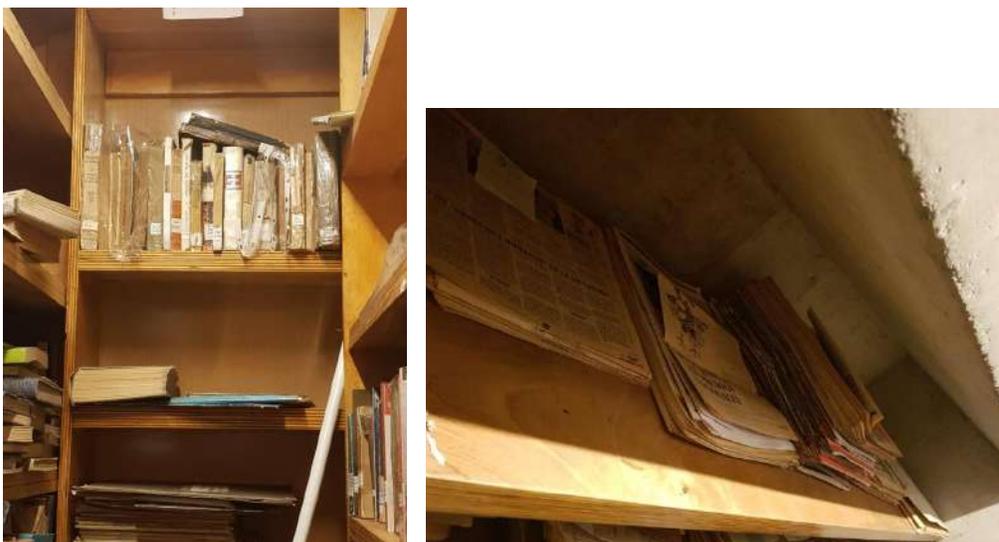
El material se encuentra distribuido en las estanterías, algunos guardados dentro de cajas de cartón otros en cajas plásticas, también hay libros en bolsas plásticas (Figura 30).

Figura 30. Algunas de las alteraciones observadas en el componente biblioteca / archivos. Estantería con libros aún almacenados en bolsas plásticas (Izquierda) y materiales en contacto directo con la estantería de madera (Pradenas, C. 2019. Archivo CNCR)

Aparentemente, el material almacenado se encuentra en regular estado de conservación, ya que se observan algunos deterioros por manipulación, tales como deterioro de cofias y lomos en libros, o deformación de planos en documentos. Además, los periódicos presentan amarillamiento producto de su exposición al sol, asimismo la mayoría no se encuentra en contenedores adecuados para su conservación.
