INFORME
Fundación 1367

Programa de conservación del Monumento Histórico “Casa memoria José Domingo Cañas”

Centro Nacional de Conservación y Restauración
30 de abril de 2020
Santiago de Chile

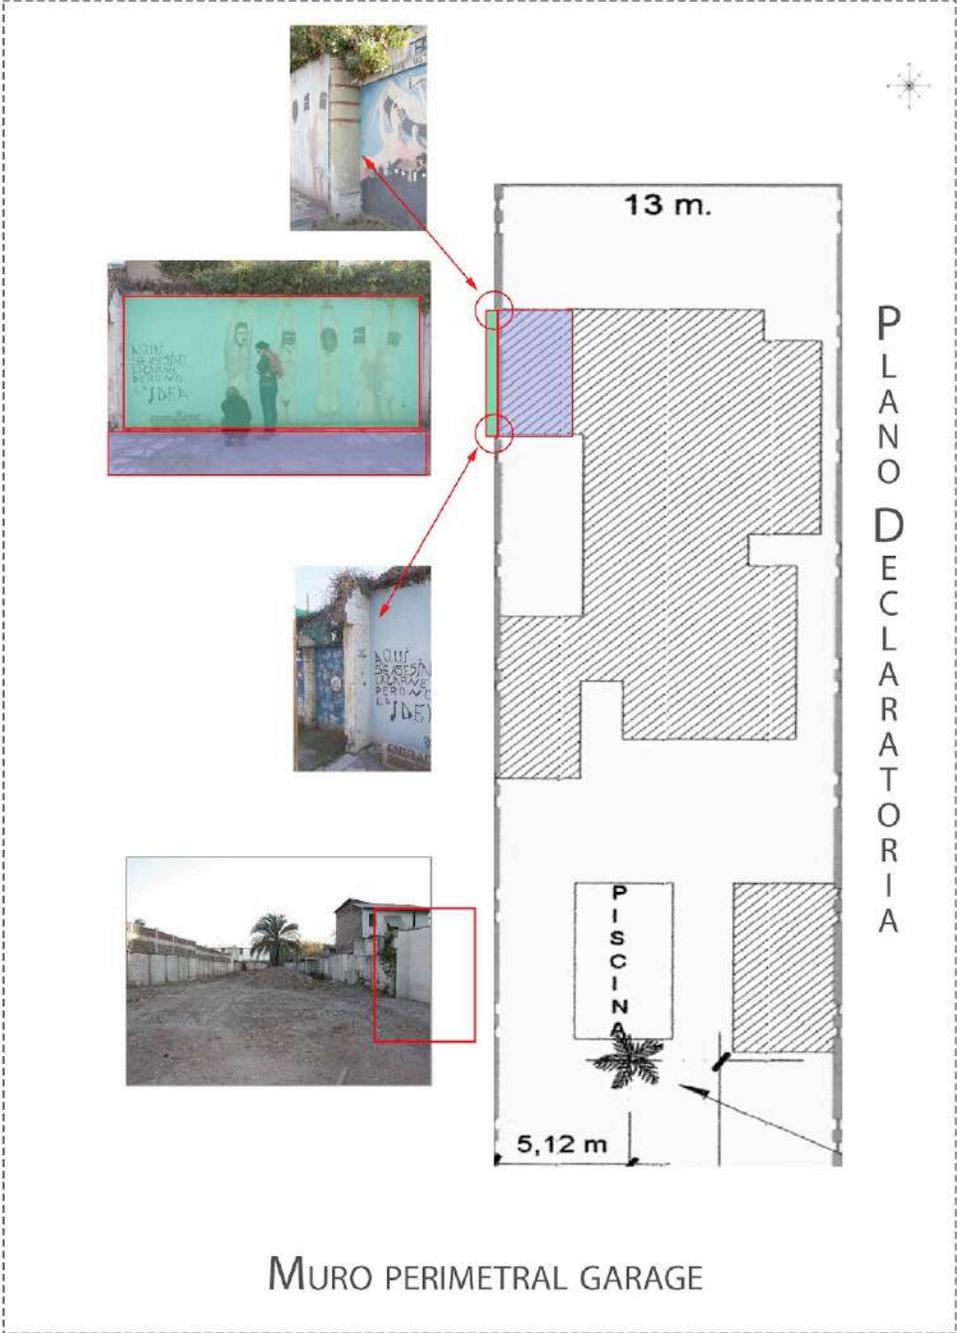
Esta información, concuerda con lo representado en el plano de la casa utilizado para la declaratoria de Monumento Nacional por parte del CMN, que de acuerdo al plano Municipal y a la actual museografía correspondería a al recinto denominado “Garaje” o entrada de prisioneros ubicado al norte del muro poniente (Figura 4) y al recinto denominado “Calabozos” ubicado al sur

Figura 4. Muestra los pilares, muro perimetral estucado y restos de piso ubicado en sector “Garaje” o “Entrada de prisioneros”. Izquierda arriba: fotografías (3) de los pilares y muro en la actualidad (Fotografía: Correa, C. 2019. Archivo CNCR), Izquierda abajo: fotografía(1) tomada en visita después de la demolición del inmueble (Fotografía: s/f. Archivo Casa de Memorias José Domingo Cañas); Derecha: Plano Declaratoria (Ministerio de Educación, 2011)

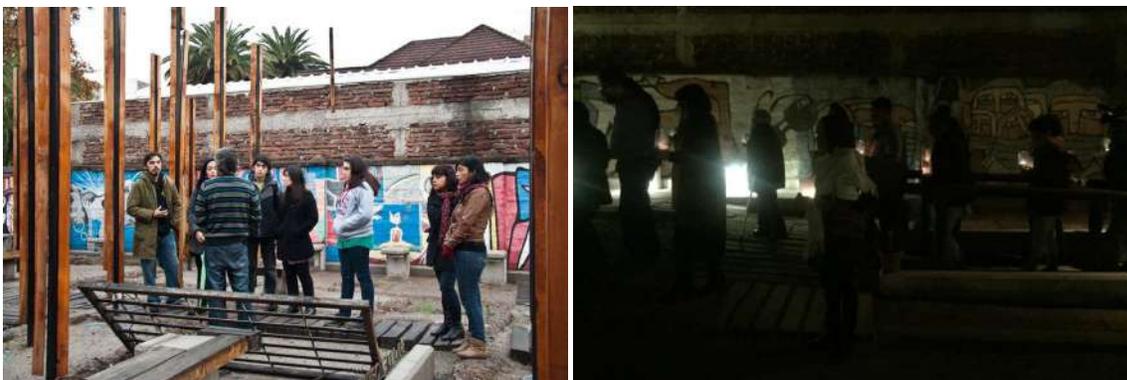
El conjunto de factores antropogénicos, son los que más inciden en la conservación de los cimientos de la casa. Primeramente, puede mencionarse la actividad de borradura/intervención deliberada, que lleva a la demolición completa del inmueble usando maquinaria pesada, sumada al posterior recubrimiento de los cimientos. Los trabajos de descubrir los cimientos, así como la posterior construcción del Sitio de Memoria afectan también la conservación de estas estructuras, con la consecuente pérdida de cohesión del material. Finalmente, la ocupación actual también genera abrasión de las estructuras, produciendo una alteración físico-mecánicas de los cimientos. El tránsito de personas, lo cual es parte fundamental de las actividades de memoria que se realizan en la casa tiene un efecto total e intenso, con una dinámica activa y constante (Figura 10).

Figura 10. Actividades en Sitio de memoria. Izquierda: Visita testimonial (s/f. Archivo Casa de Memorias José Domingo Cañas); Derecha: Visita nocturna en conmemoración de aniversario del Sitio (Fotografía: Espinosa, F. 2019. Archivo CNCR).

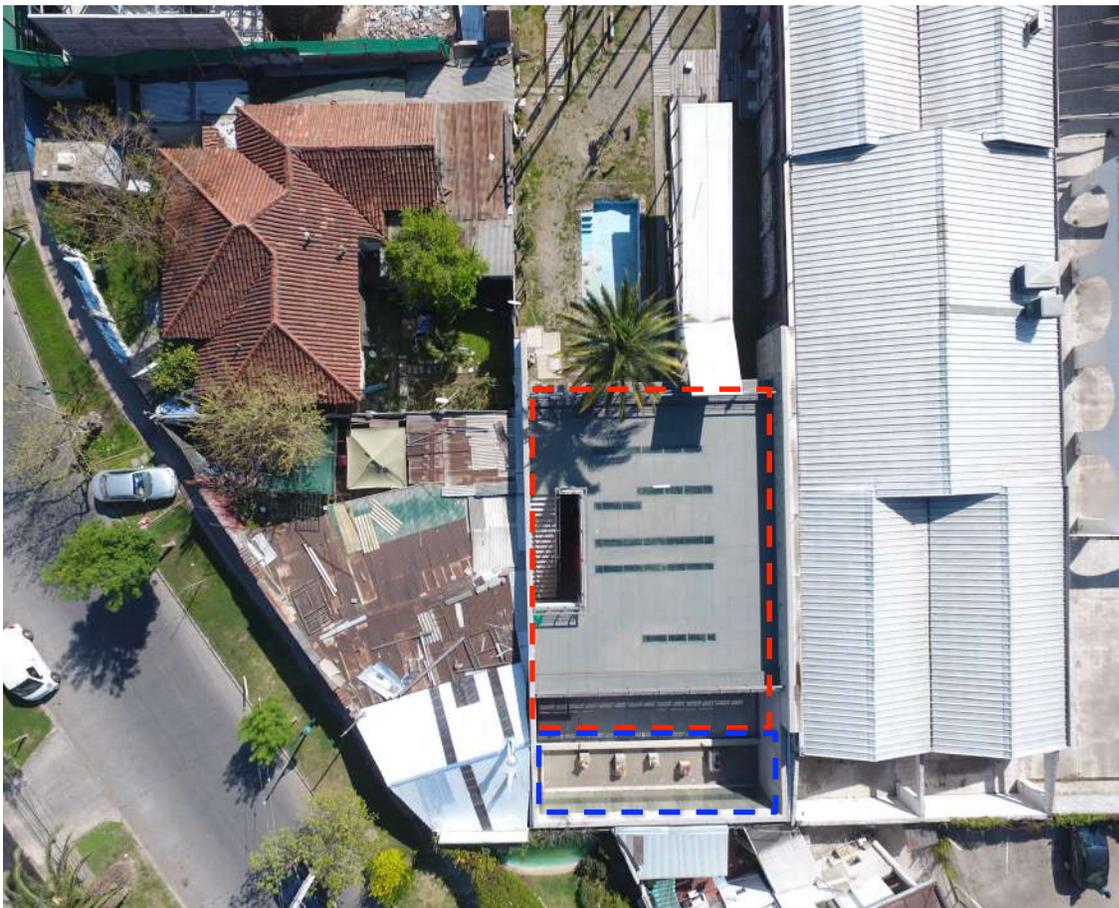
Figura 12. Vista superior del inmueble Casa de Memoria José Domingo Cañas. Las líneas punteadas indican la terraza y las lucarnas del inmueble (rojo) y el memorial ubicado en el muro Sur (azul) (Archivo fotográfico CNCR. Fotografía: GeoradarChile, 2019)

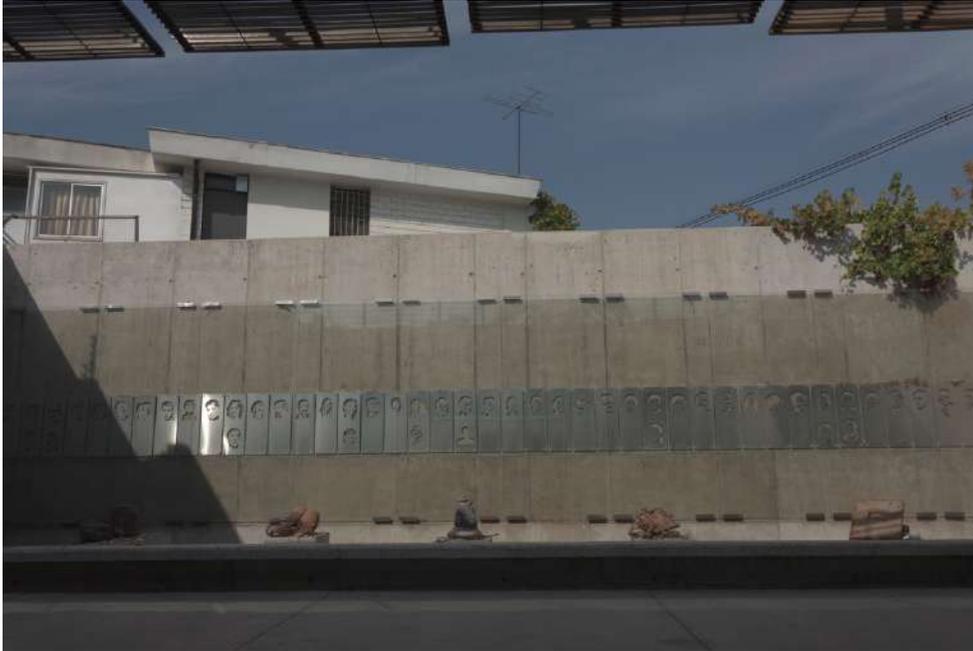
El memorial a las víctimas, y a quienes se levanta este Sitio de Memoria, consiste en una pileta de hormigón armado de base rectangular adosada a los muros medianeros del sector sur del inmueble (Figura 16). Dentro de esta pileta, se emplazan cinco volúmenes de base rectangular, también de hormigón armado, en los cuales se posan objetos de distintas materialidades. Estos elementos se han ido recuperando del Sitio y tienen un carácter conmemorativo para la comunidad, sin embargo no se encuentran oficialmente en el guión museográfico del Sitio.

Figura 16. Memorial a las víctimas detenidas desaparecidas en Sitio de Memoria José Domingo Cañas. (Fotografía: Correa, C. 2019. Archivo CNCR)

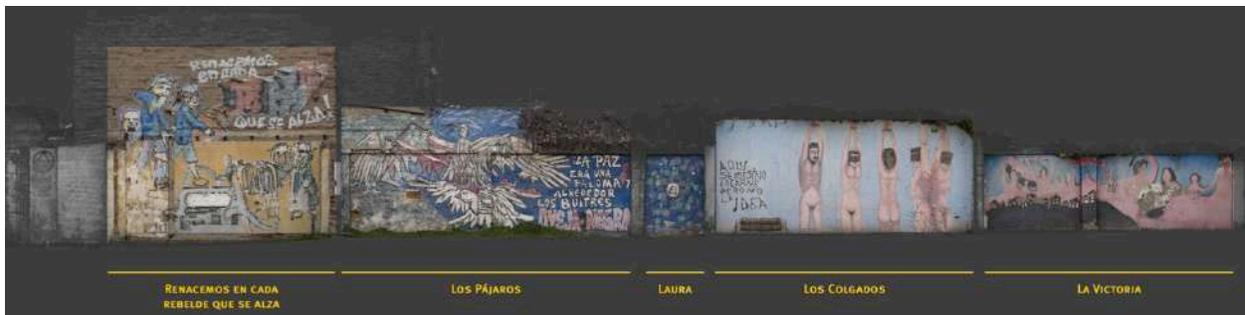
Figura 18. Levantamiento fotogramétrico del muro medianero poniente del Sitio. Mostrando la secuencia de murales presentes (Fotografía: Suazo, A; Correa, C. 2019. Archivo CNCR).

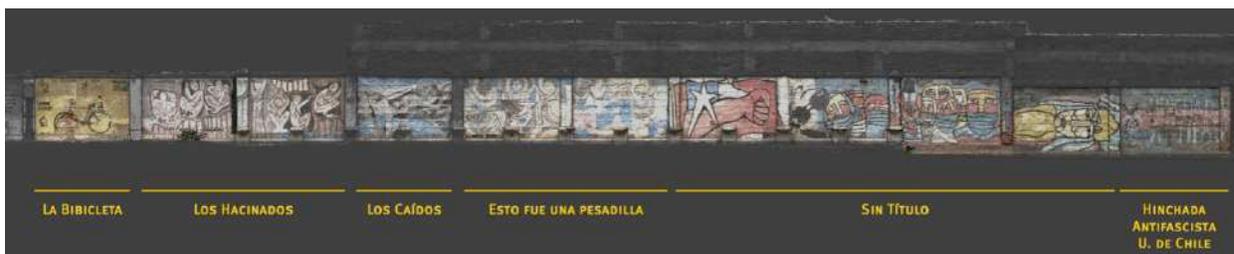
Figura 19. Levantamiento fotogramétrico del muro medianero oriente del Sitio. Mostrando la secuencia de murales presentes (Fotografía: Suazo, A; Correa, C. 2019. Archivo CNCR).

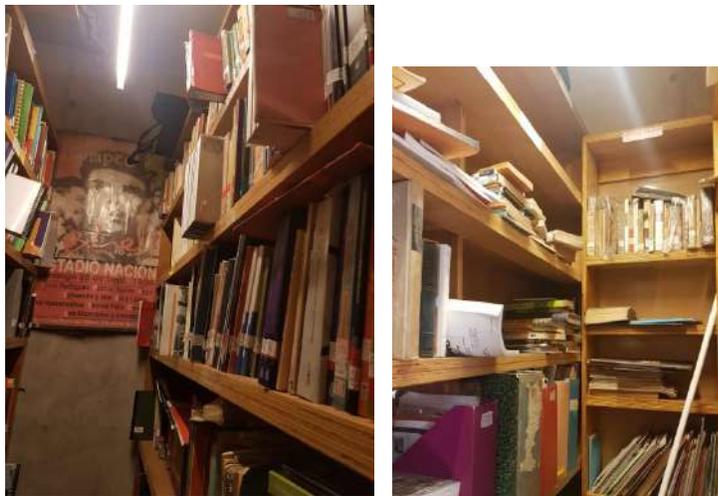
Como mobiliario, el recinto cuenta con siete estanterías de madera, cada una con 5 o 6 niveles. Estas estanterías se encuentran orientadas, de manera que queda un espacio muy estrecho para circular (Figura 28).

Figura 28: Estanterías de madera en el recinto de la biblioteca / archivo. (Pradenas, C. 2019. Archivo CNCR)

La mayoría de libros y documentos, se encuentran almacenados en estantes de madera, la que en contacto con materiales de archivos y bibliotecas por períodos prolongados de tiempo puede producir daños, debido a que la madera emite ácidos y sustancias volátiles. Además, las estanterías son demasiado altas, lo que podría ser inseguro para la persona que manipula el material.

Mobiliario de madera riesgoso para material de biblioteca y archivo madera emite ácidos y sustancias volátiles.	3) Programa de conservación	Alta	Si no se puede instalar <i>Full Space</i> se recomienda cambiar las estanterías de madera por metálicas pintadas con pintura al horno que cumplan con la norma E-5951 de la American Society of Testing Materials (ASTM). En el mercado Chileno existen estas estanterías.
		Fuentes de iluminación producen radiación UV, la cual puede deteriorar las colecciones	3) Programa de conservación	Alta	Se recomienda cambiar la iluminación por LED, ya que no emite radiaciones UV ni calor.
		Deposito inadecuado porque no aísla de las condiciones ambientales exteriores.	3) Programa de conservación	Alta	Los materiales deben ser almacenados en contenedores de conservación, elaborados según el tipo, por ejemplo para fotografía utilizar sobres de conservación fabricados con papel con certificación PAT (Photographic Activity Test), para documentos usar carpetas de conservación con papel libre de ácido, etcétera. La UPGD podría hacer una capacitación. Si no se pudieran usar contenedores de conservación adecuados, es importante aislar los documentos de la superficie de contenedores que podrían ser ácidos, tales como las cajas de cartón común y corriente, y de las repisas de madera, utilizando forros de papel libre de ácido y cubriendo las repisas de madera, respectivamente.

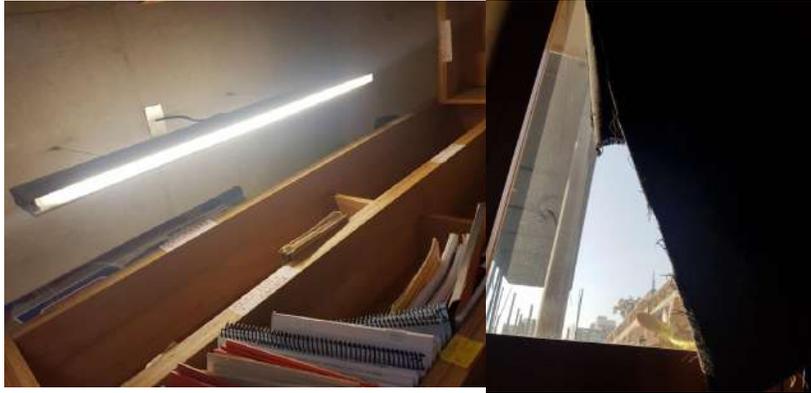
Actualmente, la iluminación del recinto es artificial, mediante tubos fluorescentes. Sin embargo, anteriormente se mantenía una entrada de iluminación natural, la cual dejaba el ingreso de luz solar directamente desde la ventana. Esta amenaza, fue bloqueada con cortinas de malla Raschel (Figura 29).

Figura 29. Canaleta de tubo fluorescente (Izquierda) y ventana con cortinas de malla Raschel abierta, donde se aprecia el nivel en el que se encuentra el recinto (Derecha). (Pradenas, C. 2019. Archivo CNCR)

Es relevante bloquear o eliminar agentes que pueden causar deterioros en la colección. En este sentido, se deben tener rutinas de inspección del sistema eléctrico, reemplazar el sistema de iluminación por LED porque no emite radiación UV ni calórica.
